# L'estàtua de la font de la plaça Clavé

# La restauració

Text: Patrícia Amat i Eulàlia Ribó, restauradores  
Disseny i adaptació: Joan Garcia

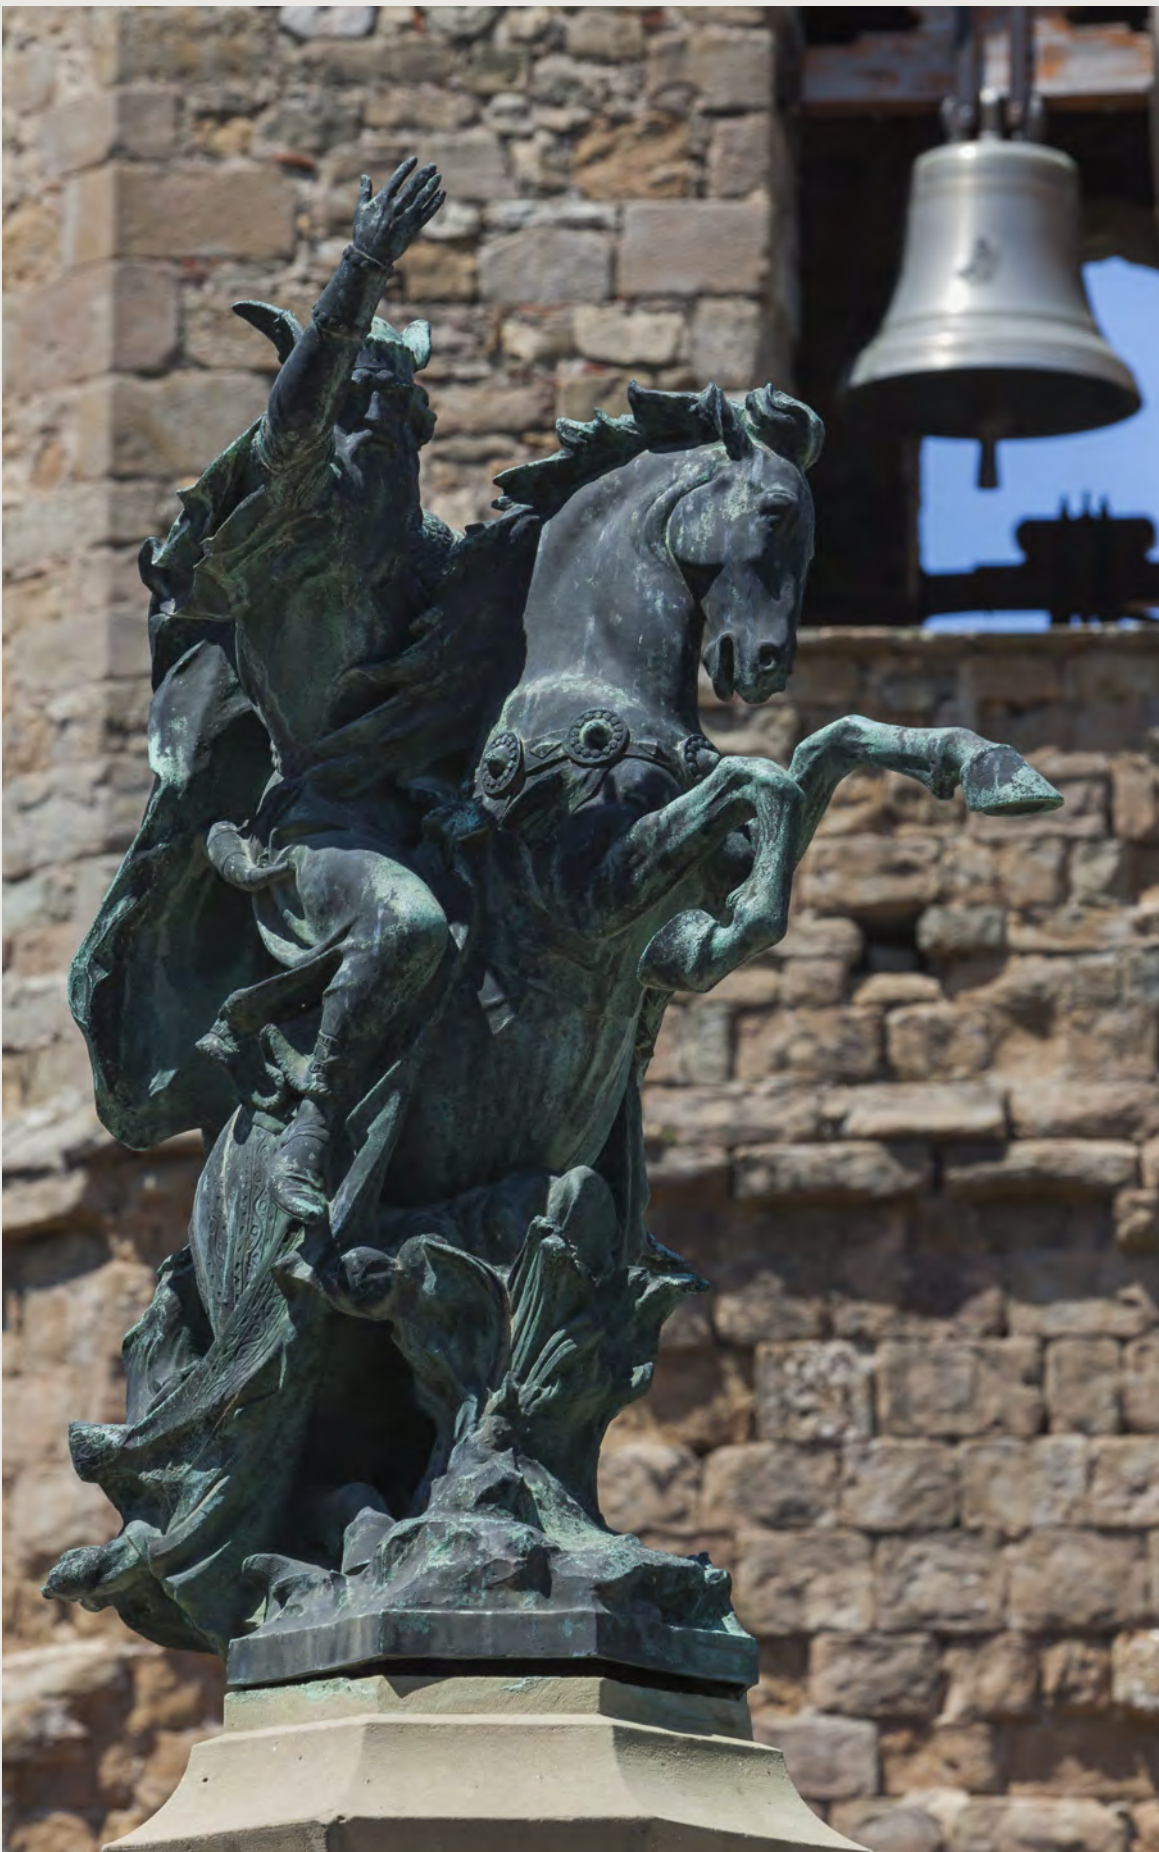
L'estàtua tenia una **pàtina negra artificial** que en el seu moment varen crear aplicant un producte àcid que un cop s'escalfava, creava aquesta pel·lícula. Tenia un **valor estètic** perquè ocultava errors de fosa com ara juntes, reblades i elements distorsionats, però **també la protegia**. En algunes zones de l'estàtua, aquesta pel·lícula protectora s'havia perdut per l'acció de l'aigua, però també pel vent, l'acumulació de brutícia...

En les superfícies desprotegides hi havien aparegut **clorurs** i hi havia una clara corrosió del metall per l'acció conjunta de l'**oxigen i la humitat**. En el cas del bronze o el llautó, aquests clorurs són coneguts com ***el càncer del bronze***, ja que són molt inestables i poden acabar destruint la peça. Són les capes que veiem d'un color blau verdós. Si no s'atura, aquesta reacció continua mentre quedi metall fins a la seva desaparició.

A l'esquerra, l'estàtua abans de ser retirada per a la seva restauració. A la dreta, detall d'un dels elements de decoració dels brolladors de la font. FOTOS: Enric Gràcia

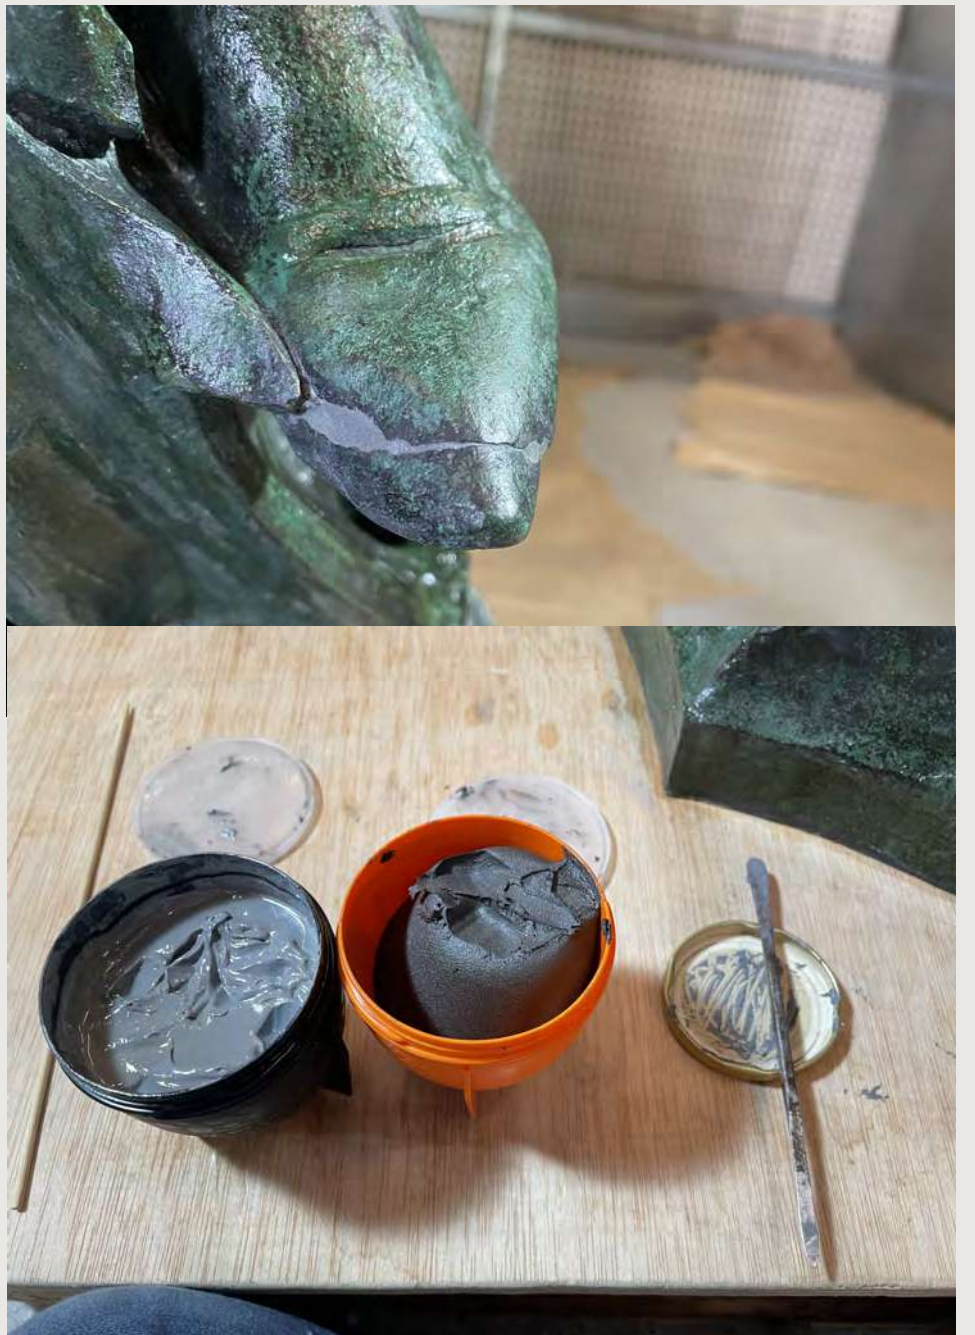
L'escultura de la font presenta moltes **irregularitats superficials** produïdes des del moment de la seva creació a la foneria. Totes aquestes irregularitats (especialment porus, petits orificis i caveres, microfissures i fissures) **són un focus potencial de corrosió** en un futur pròxim si s'acumula la humitat provinent del medi ambient, produint-se un flux d'electrons entre les àrees anòdiques i catòdiques del mateix metall donant inici a la corrosió.

Per evitar al màxim possible el mal major dels metalls, **s'ha actuat sobre la superfície metàl·lica, tapant amb una resina** a la qual s'hi posa una pàtina de color perquè no afecti en la visualització de l'obra.

Correcció d'errors de foneria amb resina. Després d'aplicar el producte, es fa una reintegració cromàtica perquè el producte tingui el mateix aspecte que el bronze

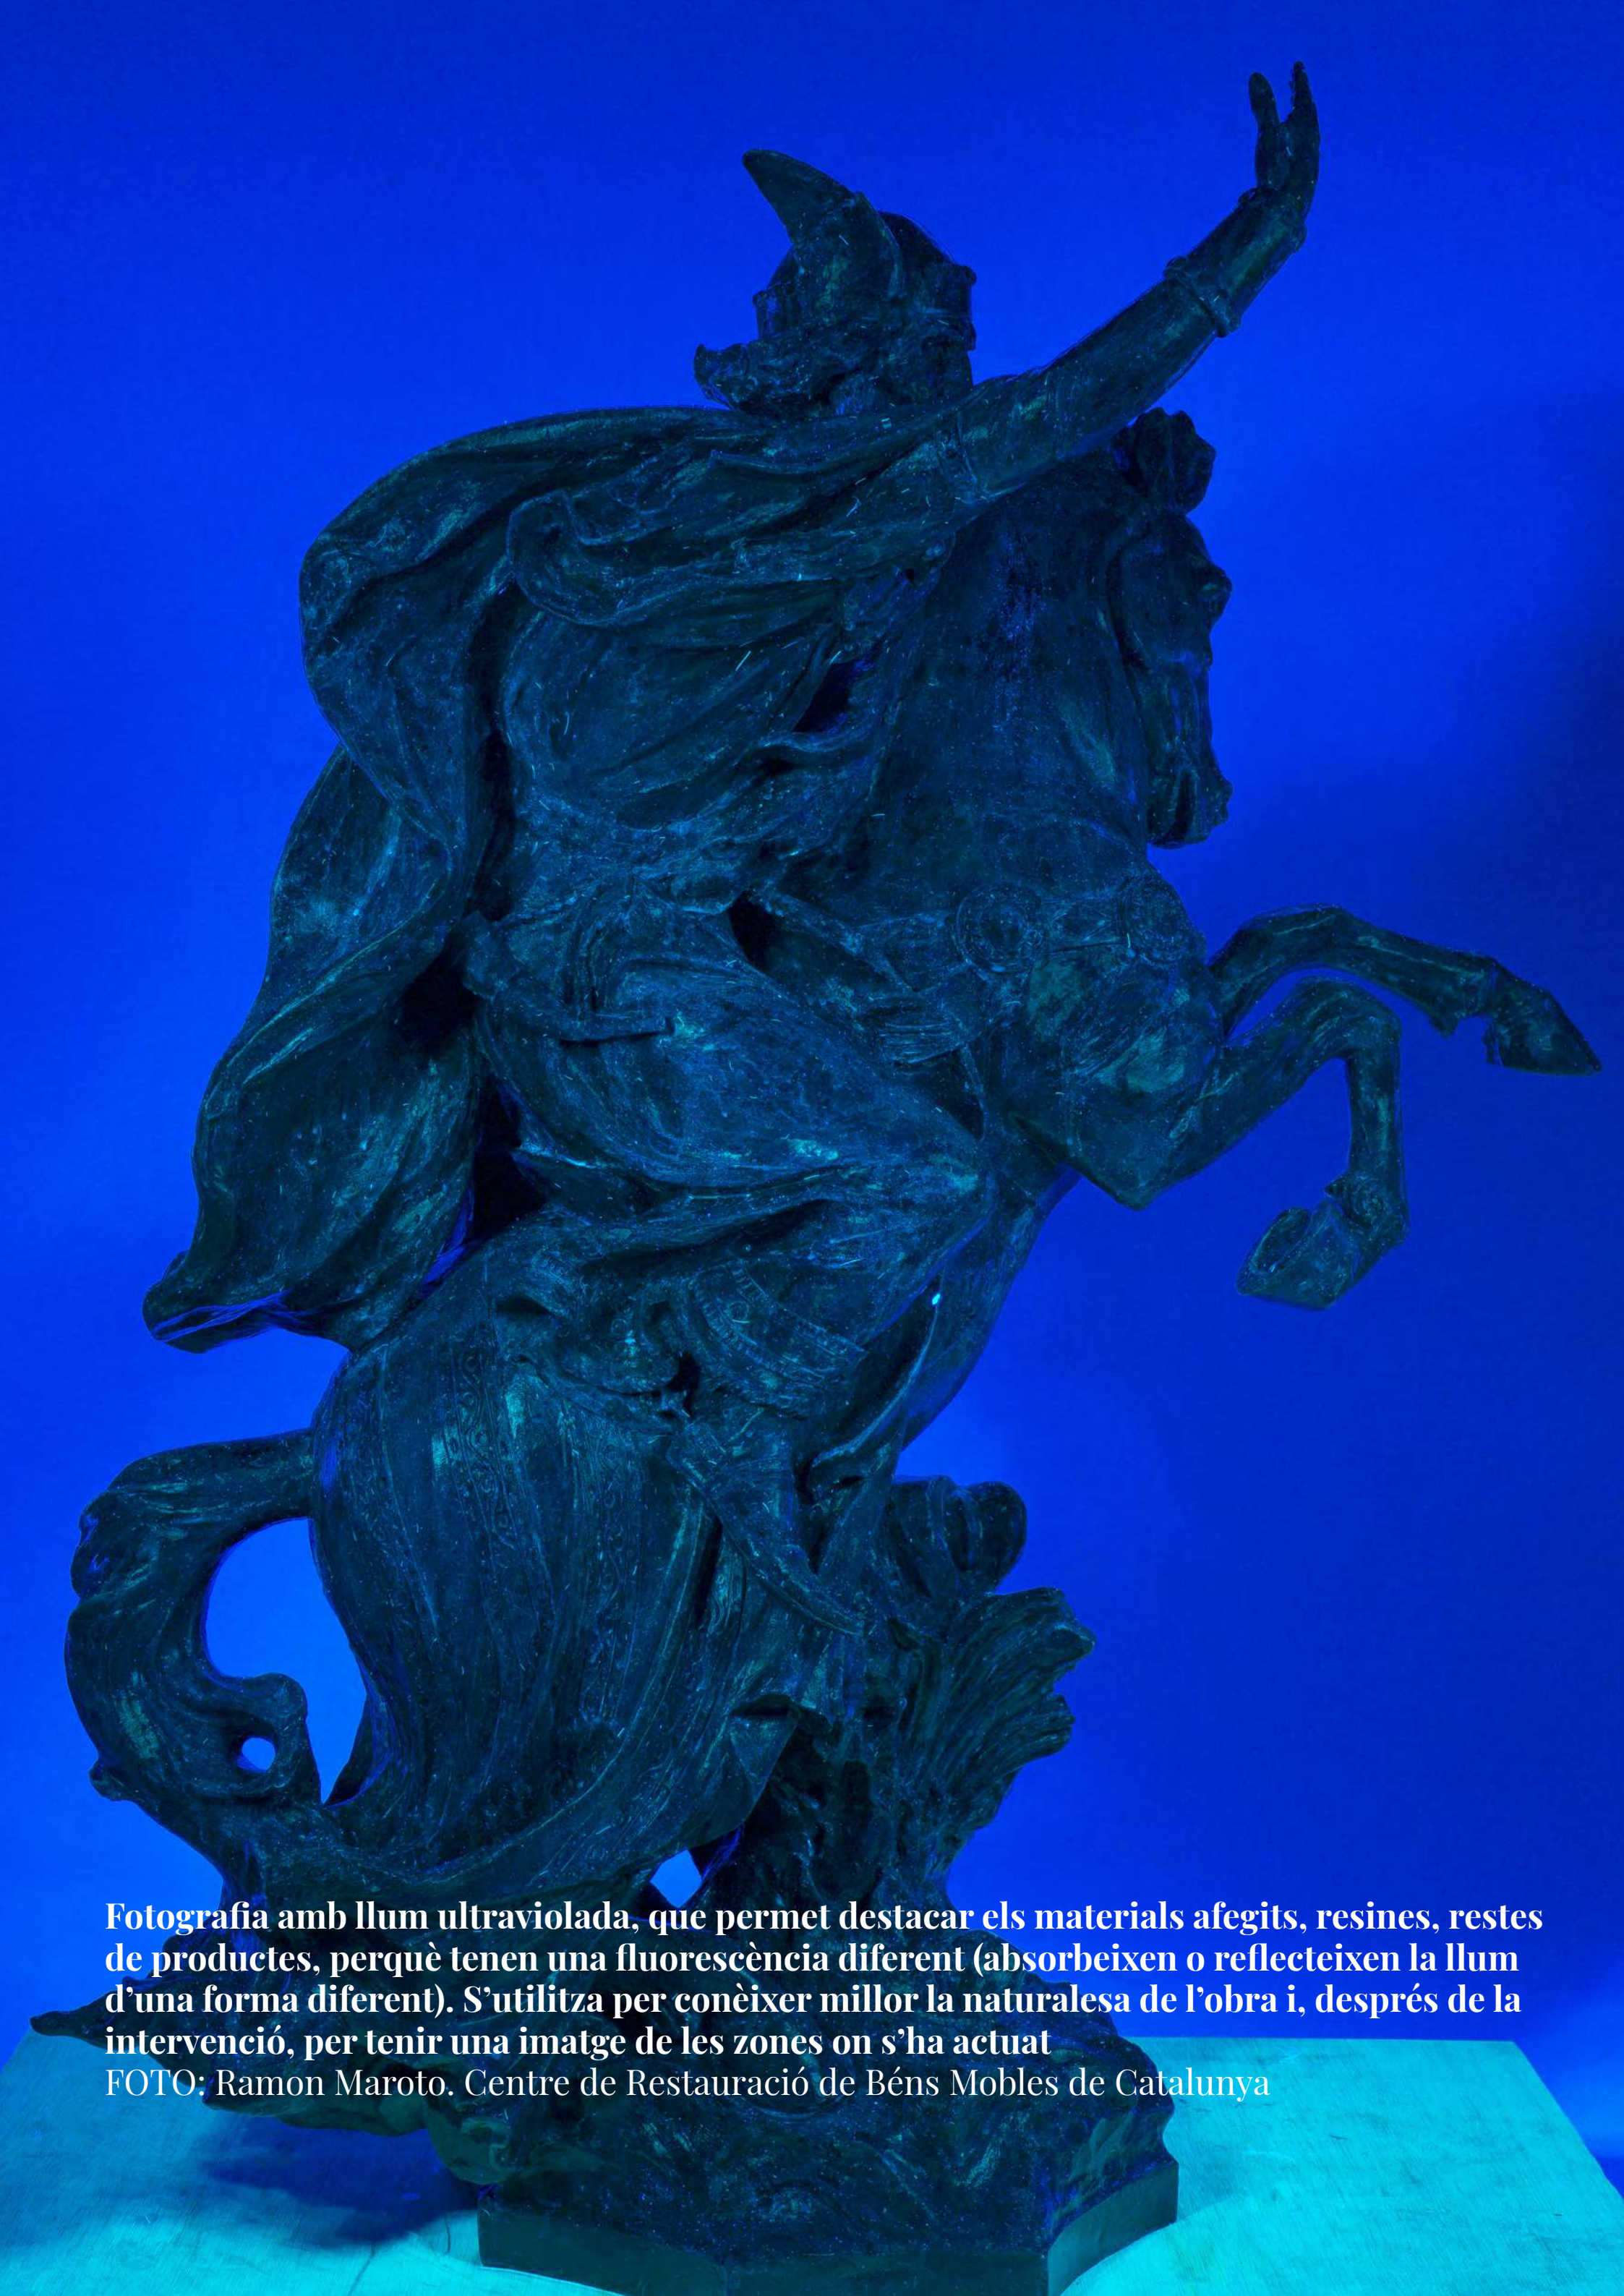
Fotografia amb llum ultraviolada, que permet destacar els materials afegits, resines, restes de productes, perquè tenen una fluorescència diferent (absorbeixen o reflecteixen la llum d'una forma diferent). S'utilitza per conèixer millor la naturalesa de l'obra i, després de la intervenció, per tenir una imatge de les zones on s'ha actuat  
FOTO: Ramon Maroto. Centre de Restauració de Béns Mobles de Catalunya
