# L'estàtua de la font de la plaça Clavé

# La restauració

Text: Patrícia Amat i Eulàlia Ribó, restauradores  
Disseny i adaptació: Joan Garcia

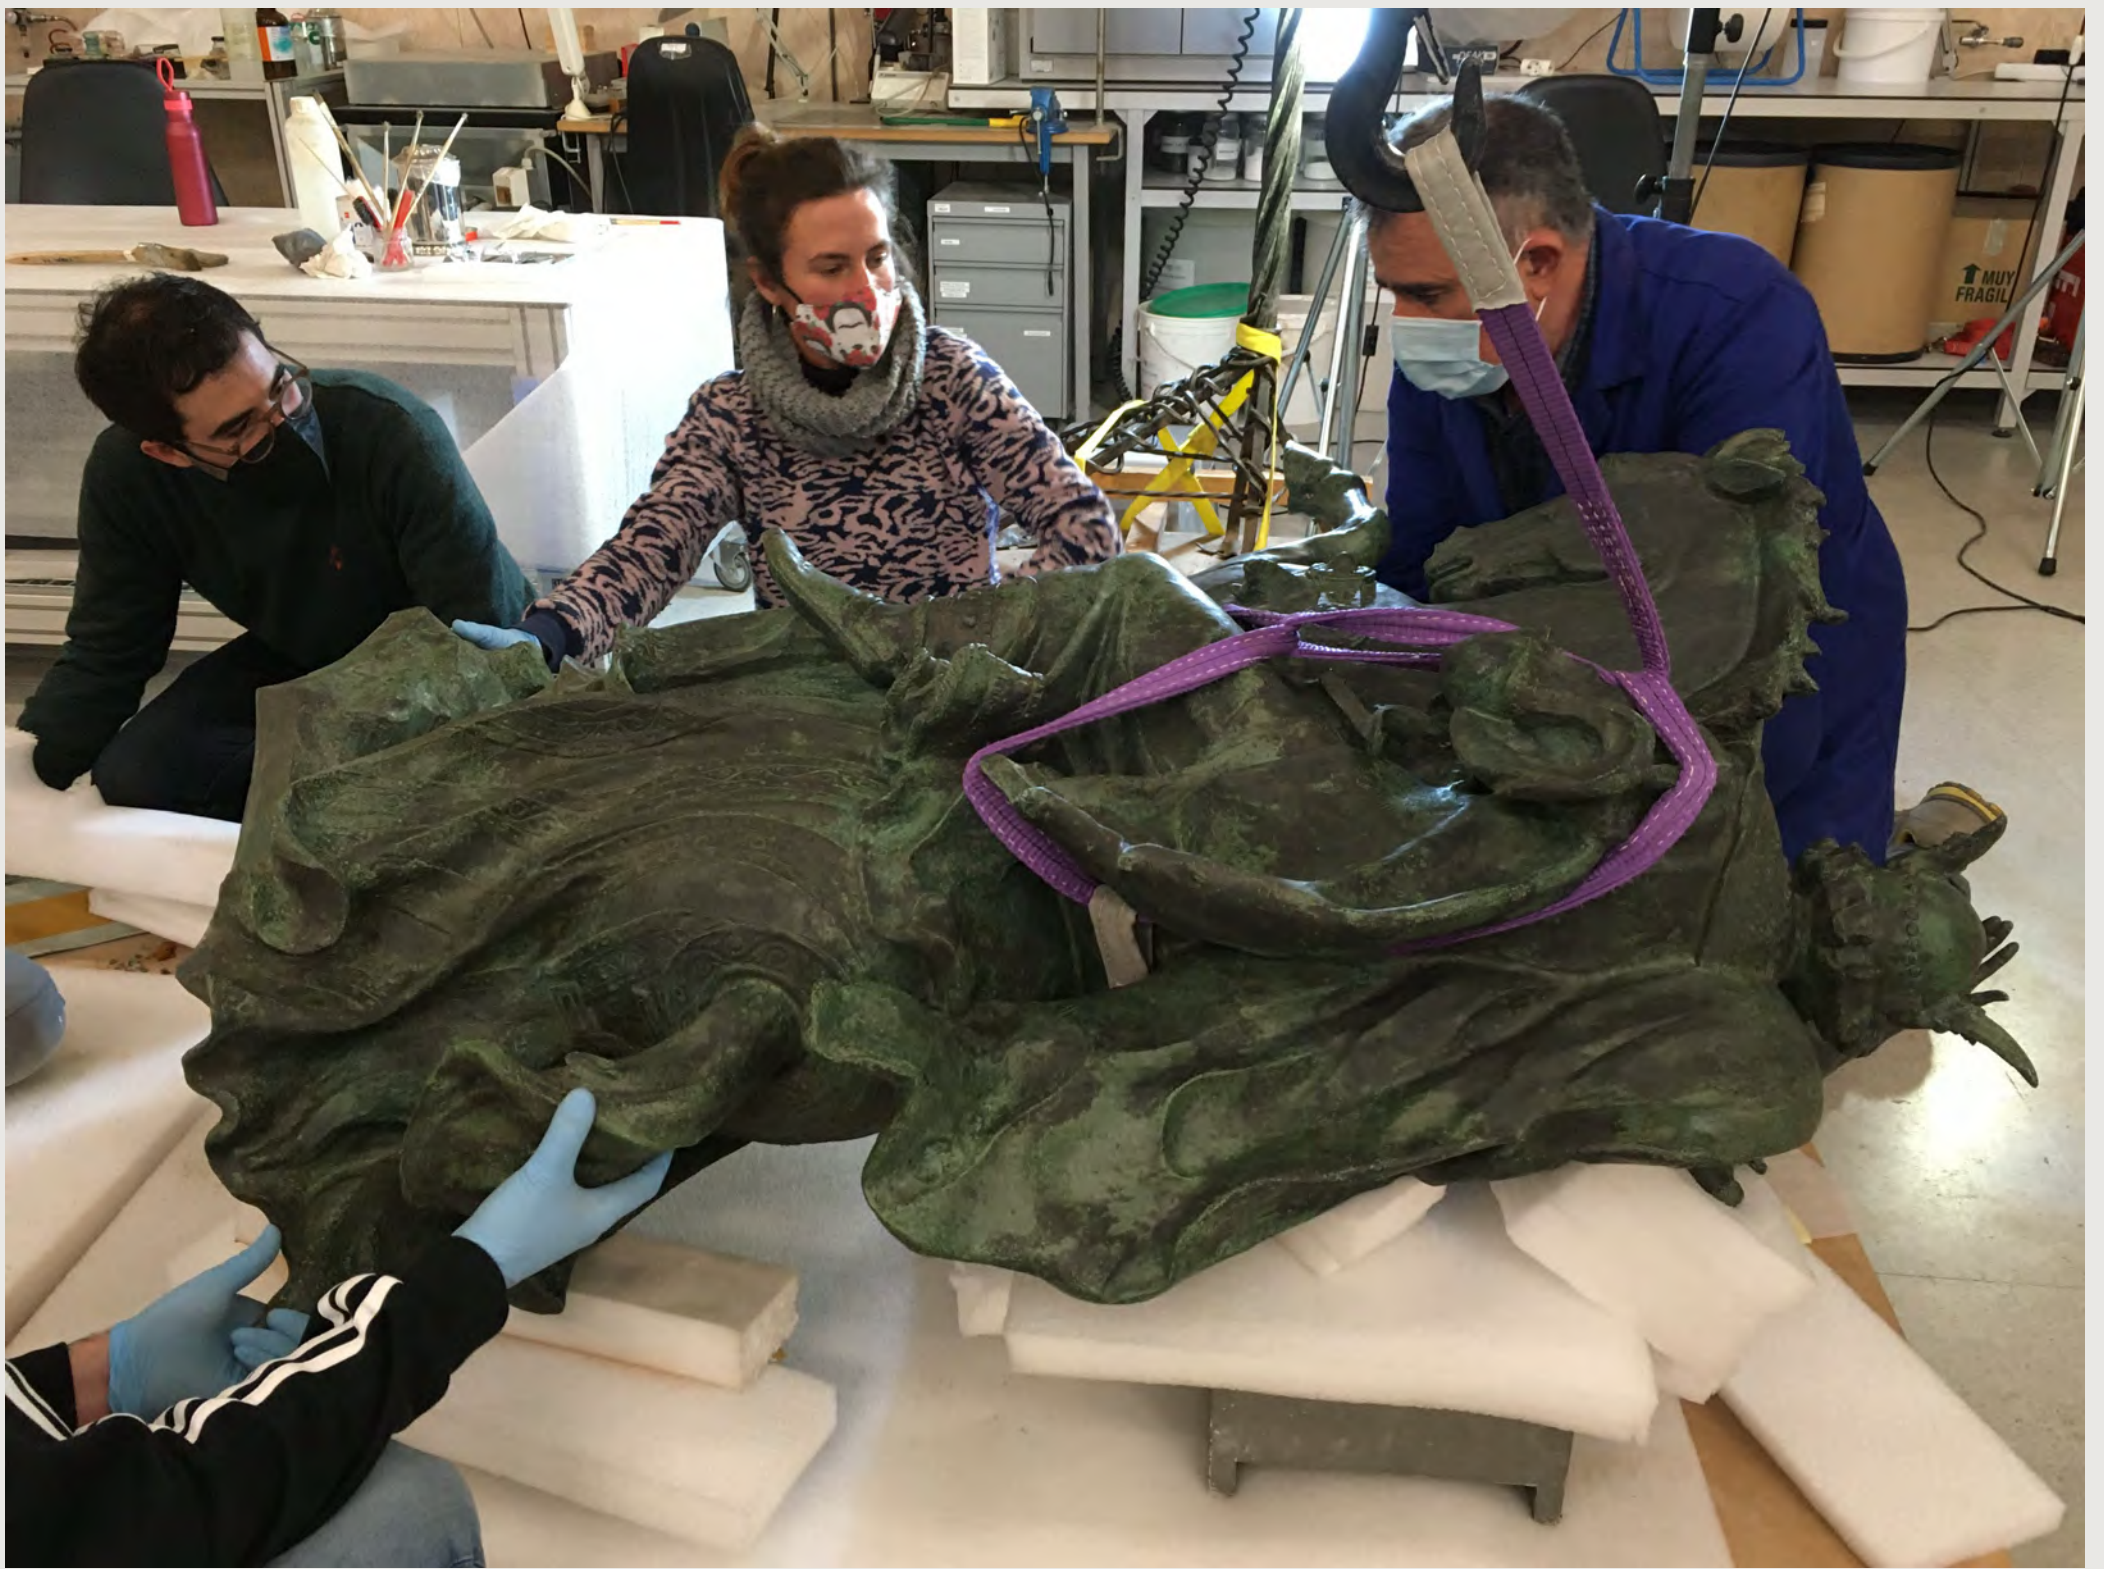
Qualsevol moviment de l'estàtua necessita l'atenció de varies persones, ja que el seu pes és de prop de 200 kg. A la fotografia, una de les restauradores i membres del Centre de Restauració de Béns Mobles de Catalunya tomben l'estàtua per veure'n l'interior
